## 责令限期整改指令书

(乳)应急责改〔2022〕J-51号

边坡矿山治理设计

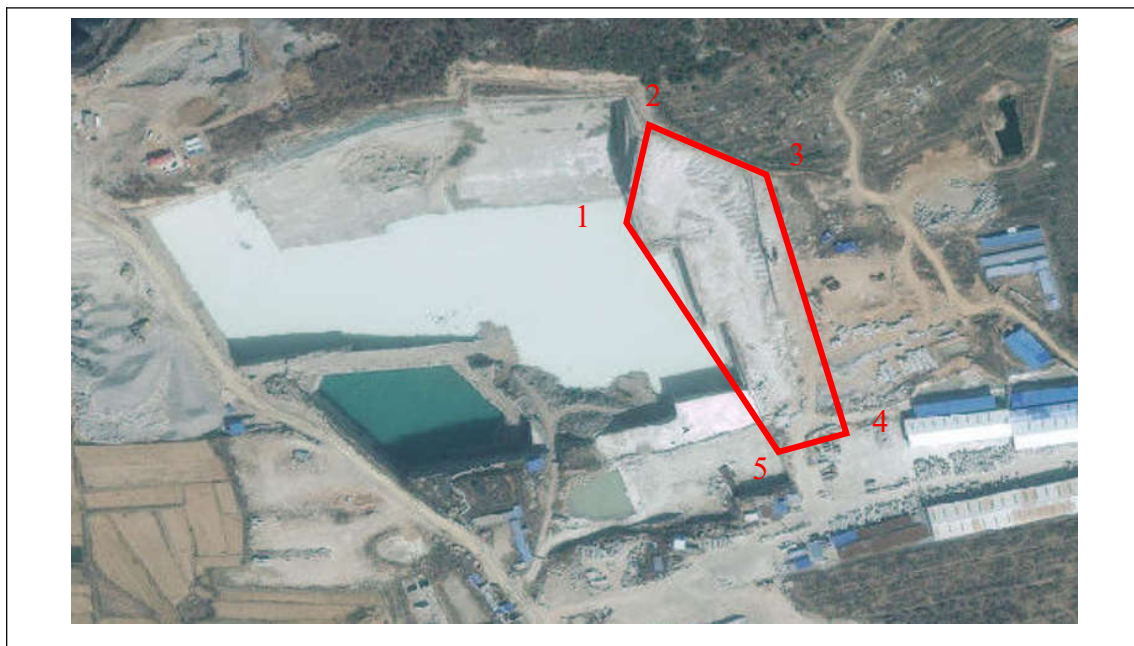
照片 3-1 治理区位置分布影像照片

治理区范围为矿区东侧垂直边坡，治理区东西长 50m，南北宽 190m，面积为 8070m<sup>2</sup>，边坡立面坡度较大，近乎垂直，存在一定安全隐患（照片 3-1）。

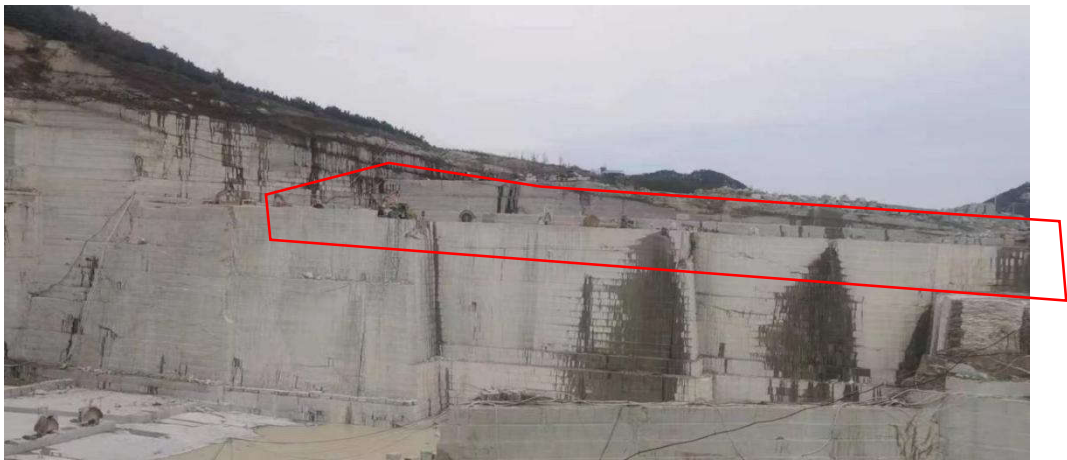
照片 3-2 治理区边坡照片（从西向东拍摄）

根据现场踏勘及工程测量结果，治理区内存在一处采坑边坡，边

坡为矿区东侧边坡上部，边坡呈阶梯式平台，为采石机械切割形成，边坡长度约为 178m，坡顶标高随地形起伏而变化，侧边坡起始位置为最低海拔高程约+37.5m 沿开采面向山顶方向标高逐渐升高，最高海拔高程+74m，坡面基岩裸露，坡面岩性为二长花岗岩，岩体较完整，整体坡度为  $70^{\circ} \sim 85^{\circ}$ ，在边坡顶部无安全防护措施，存在安全隐患（照片 3-2）。

根据《乳山市金岭矿业科技有限公司潘家矿区饰面用花岗岩矿安全设施设计（变更）》安全设计要求，终了台阶坡面角不大于  $70^{\circ}$ ，从边坡底部+37.5m 平台向东侧进行削坡退台，共设计 4 处平台，具体如下（具体见工程部署图）：

第一个平台标高为 37.5m，平台边坡高度为 17.5m，坡面边坡角为  $83^{\circ}$ ；第二个平台标高为+55m，平台宽度为 4~26m，平台长度为 156m，平台坡面高度为 2m，坡面边坡角为  $75^{\circ}$ ；第三个平台标高为 +57m，平台宽度为 4m，平台长度为 172m，平台坡面高度为 3m，坡面边坡角为  $71^{\circ}$ ；第四个平台标高为+60m，宽度为 4m，长度为 178m，平台坡面高度 14m，坡面角度为  $71^{\circ}$ 。设计终了台阶坡面角约为  $50^{\circ}$ ，符合安全设计要求。

为保证周边群众生产生活安全，施工完成后在边坡顶部进行防护围栏安装，共需安装防护围栏 171m。

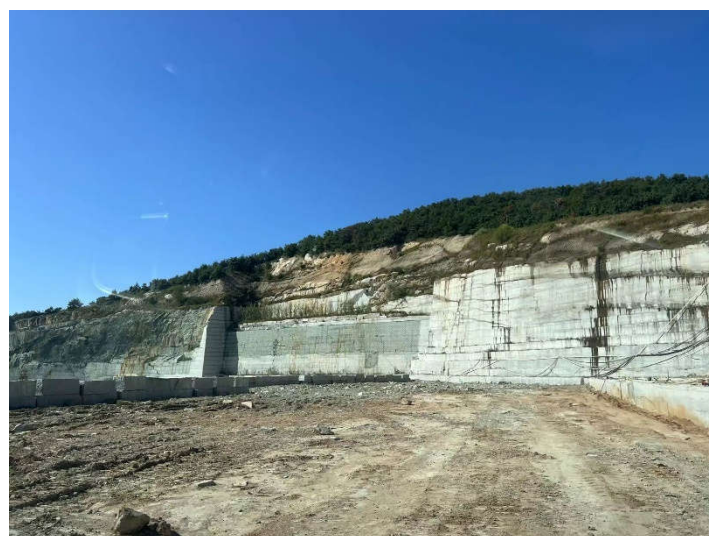
照片 3-3 治理区边坡底部平台照片（从南向北拍摄）

边坡底部平台形状不规则，面积为  $4955\text{m}^2$ ，标高约为+74m，表面地形平坦，基岩裸露，散落着一些生产设备。
