建设项目环境影响报告表

(生态影响类)

项目名称：乳山银滩海上浮桥项目

建设单位（盖章）：乳山银滩文化旅游有限公司

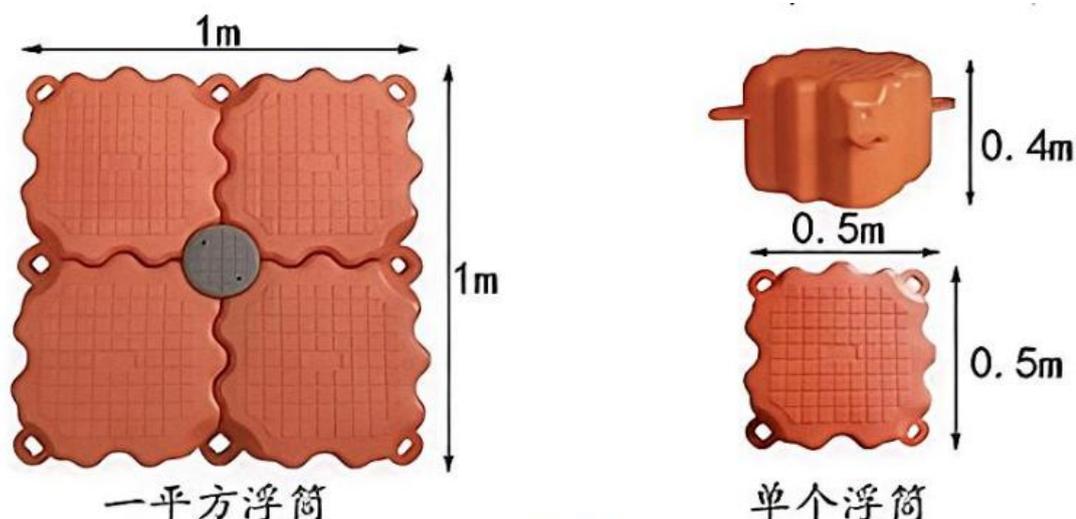
图 2-1 浮筒样式图

单个浮筒的尺寸为 50cm×50cm×40cm，采用高密度聚乙烯环保耐用原料（HDPE），具有无污染、无气味、耐侵蚀、不破坏环境的特点；浮筒上部表面采用网纹方格及小凸粒防滑花纹设计，安全稳固，四角皆为圆弧钝角造型，避免一般木制设施常见的危险；浮筒具有较好的抗紫外线和抗冲击能力，水流阻力小；抗压强度 2000KGF，设计极限承载浮力为 350kg/m²，能在-60℃~80℃的温度下正常使用；浮筒具有良好的耐老化性能，使用寿命可达 15 年，除遇强自然力及人为的不妥运用，不需花费任何保养、修理费用。

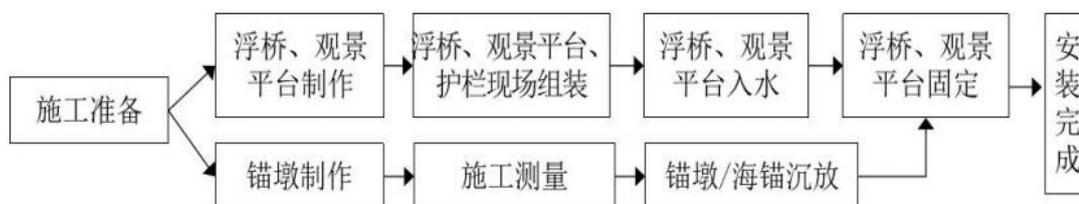
图 2-2 施工流程图

本项目施工流程如下：施工准备→浮桥、观景平台、锚墩制作→陆上运输→施工测量→锚墩/海锚沉放→浮桥现场组装→护栏安装→浮桥入海→安装锚

绳。

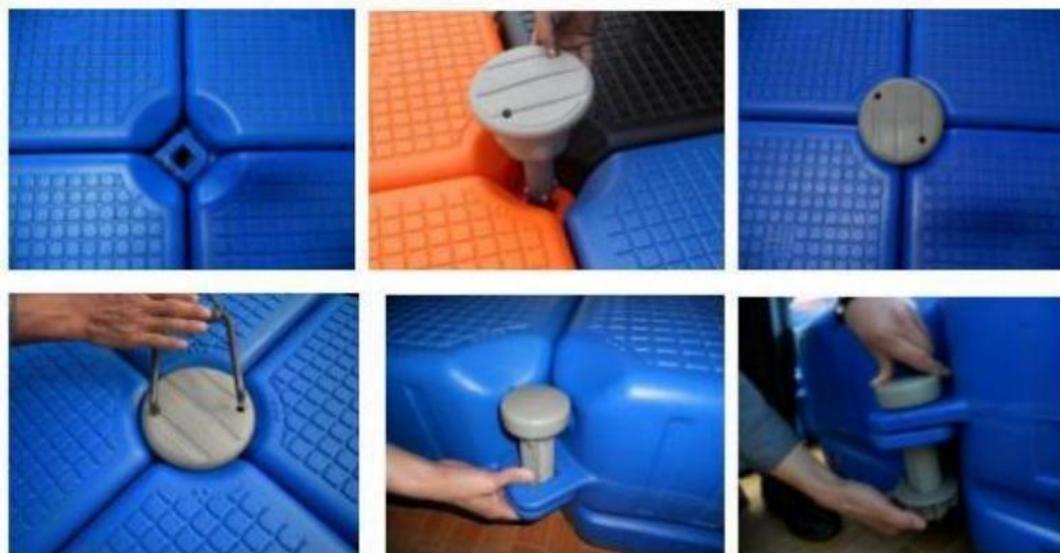
图 2-3 安装步骤详图

每个浮筒的四个角上有 4 个耳环，用于连接固定。4 个侧耳分别在不同的水平面上错开分布，当每四个浮桥按正确的方向组成一个单位平方的时候，中心位置的 4 个侧耳刚好重叠在一起，将短销连接件放到中间穿过 4 个侧耳环，再用扳手工具逆时针转 45° 锁住短销连接件。在安装过程中，如耳环中间是有空隙的，需在空隙中放入垫片，起到更加牢固的作用；如两个耳环间没有空隙，则不需要放入垫片。施工时部件使用专用车辆运至项目区沙滩边存放。

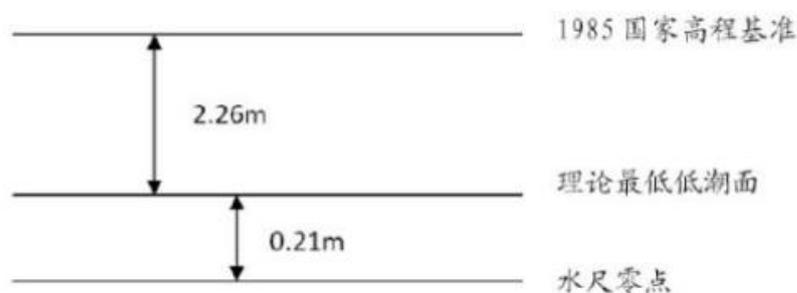
图 3-1 基准面关系图

本项目地形测图高程系统采用 1985 国家高程，该基面在理论深度基准面上 2.26m。
